Arbeitskreis Ortsgeschichte der Gemeinde Sugenheim

Bericht des Architekturbüro Liebberger & Schwarz über die Sanierung der St. Erhard Kirche Sugenheim (Februar 2016 bis März 2017)

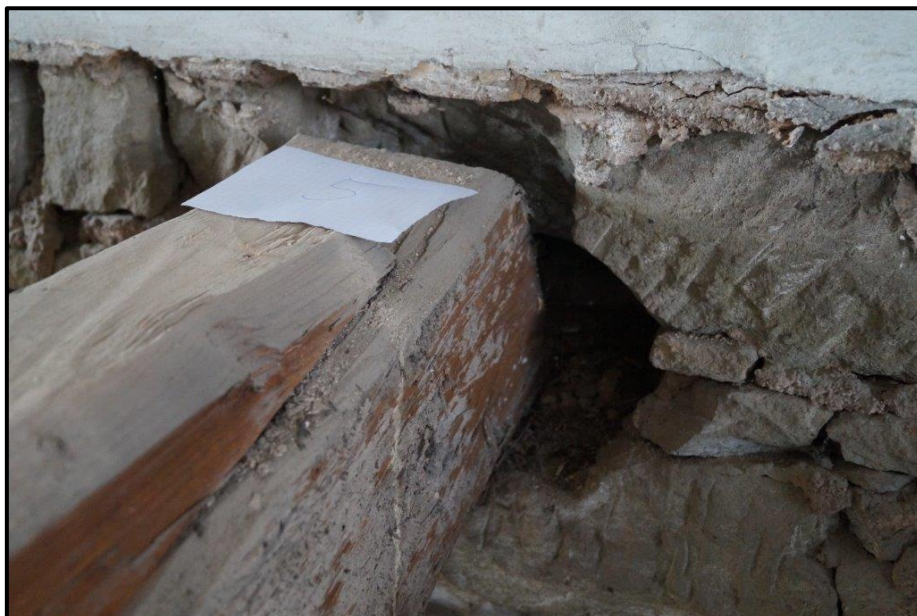
Schadhaftes Auflager der zweiten Empore

Seit der letzten Renovierung haben sich erhebliche Verbrauchsspuren und Schäden am Gebäude entwickelt; z.B. an Außenfassade mit Fenster, Treppenaufgänge, aufsteigende Feuchtigkeit innen, ablösende Putzteile an der Decke etc. Die Farbgebung war verschmutzt. Einige Schäden zeigten sich erst nach Öffnung der Emporenbretterung, vor allem an der Westseite. Hier kamen erhebliche statische Schäden im Bereich der Auflagerpunkte der Tragkonstruktion zum Vorschein.

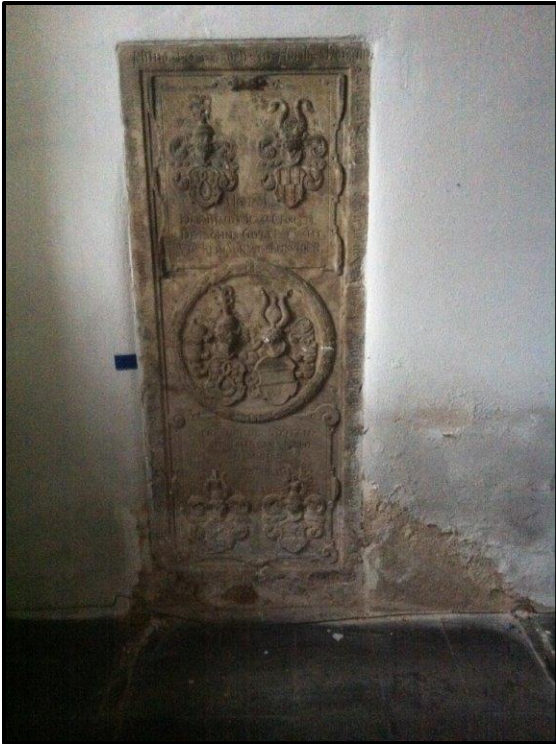
Links: Bisheriger Standort zweier Epitaphien zum Teil hinter den Bänken, hier das recht beim Eingang. Neuer Standort im Chorraum auf der Westseite.
Rechts: Außenfassade Kirchturm auf der Nordseite mit Eingang in die Sakristei

Einen sehr hohen Zeitaufwand erforderte die Gesamtrenovierung der noch verbliebenen nicht renovierten Epitaphien. Diese wurden entsalzt, wieder aufgearbeitet und an Konsolen im Innen- und Außenbereich an den renovierten Kirchenwänden befestigt.

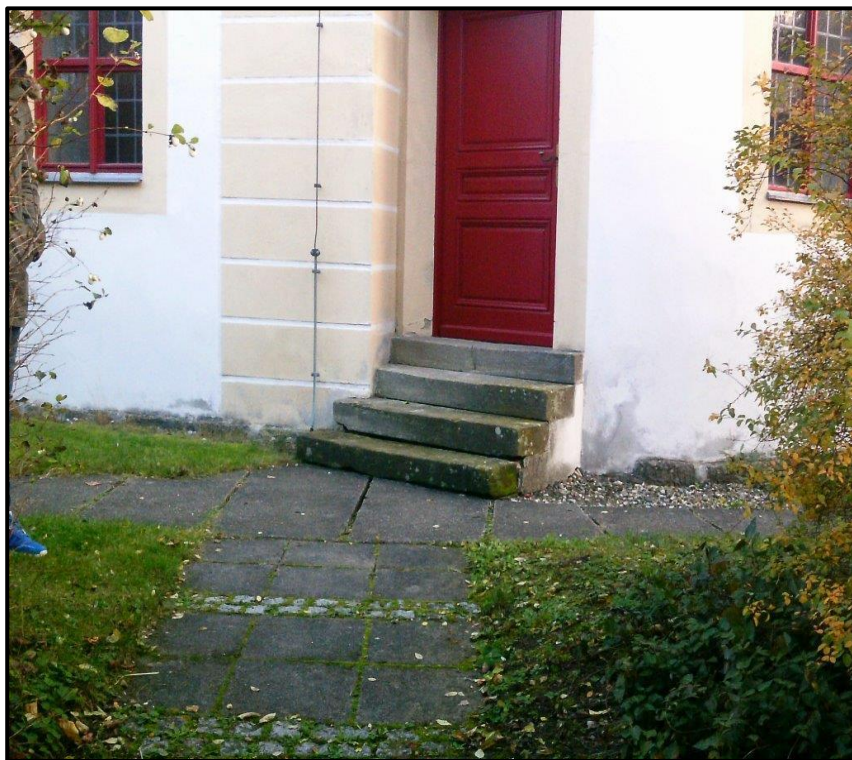
Treppenaufgang zu den Emporen auf der Nordseite

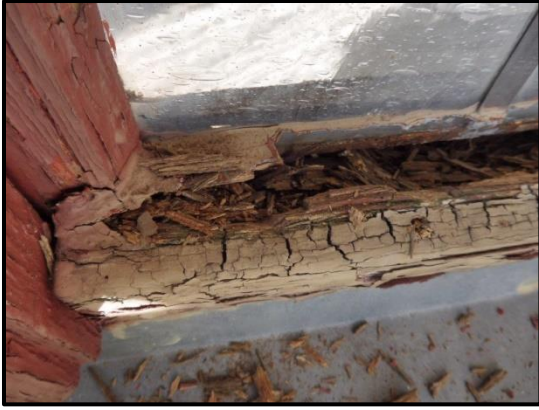
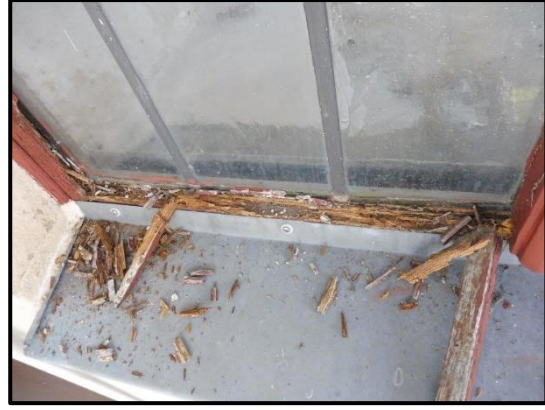
Schadhafte Fensterschenkel

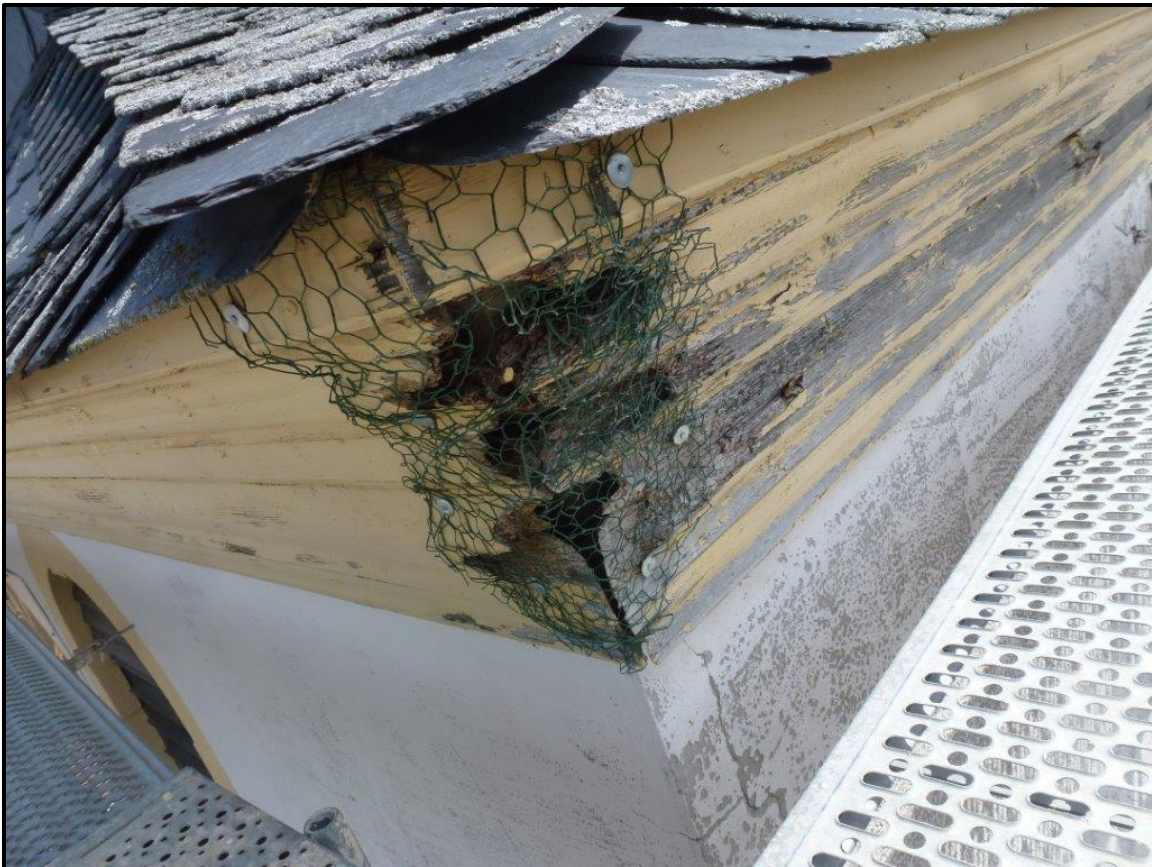
Schadhafte Turmtraufe auf der Nord/West Seite, provisorisch geschützt mit Gitterdraht vor den Dolen
