Arbeitskreis Ortsgeschichte der Gemeinde Sugenheim

Das Brunnenhaus, der Brunnen und das Wasser in Neundorf. Arbeitskreis - Mitglied Rainer Seitz berichtet darüber in 2 Teilen. Hier nun Teil 1. Die Fortsetzung im nächsten Mitteilungsblatt.

Das Brunnenhaus, der Brunnen und das Wasser in Neundorf

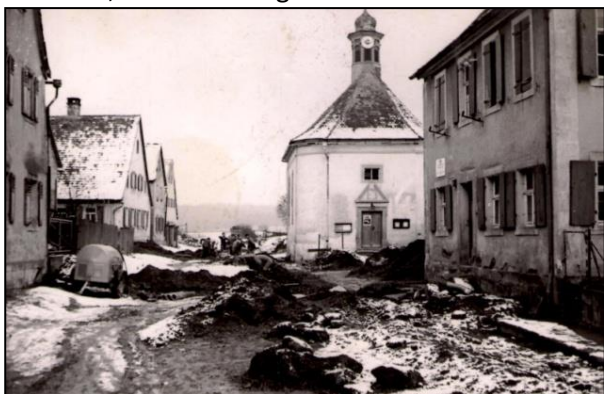
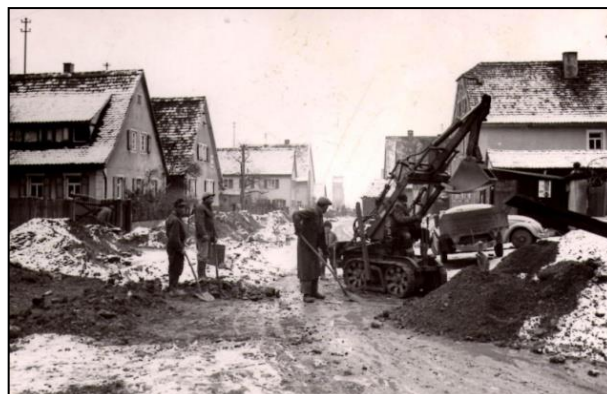
Bau der Fernwasserleitung in Neundorf im Winter 1962/63 Foto: Hilde Fries

Im Jahr 1963 war es soweit, Neundorf wollte man unabhängig machen von dem Problem Wassermangel. Es mussten alle Brunnen stillgelegt werden, damit es wirtschaftlich für die Gemeinde wurde. Nur eines hat die Wasserversorgung bis heute noch nicht in den Griff bekommen, nämlich den „Druck“.

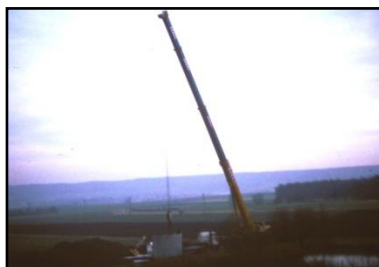
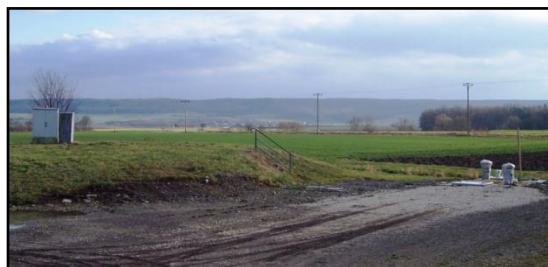
Die neue Pumpkläranlage Neundorf errichtet im Jahre 1997/98.

Nachdem alle Gemeinden aufgefordert wurden die Abwasserprobleme zu lösen, hat man Neundorf auch eine Abwasseranlage aufgedrängt. Es wurde gleich „der Mercedes unter den Kläranlagen“ gebaut, nämlich eine Pumpkläranlage. Das Resümee dieser Anlage ist ernüchternd: Eine sehr teure Anlage, die nie richtig arbeitete und jetzt im Jahr 2018 stillgelegt wird.

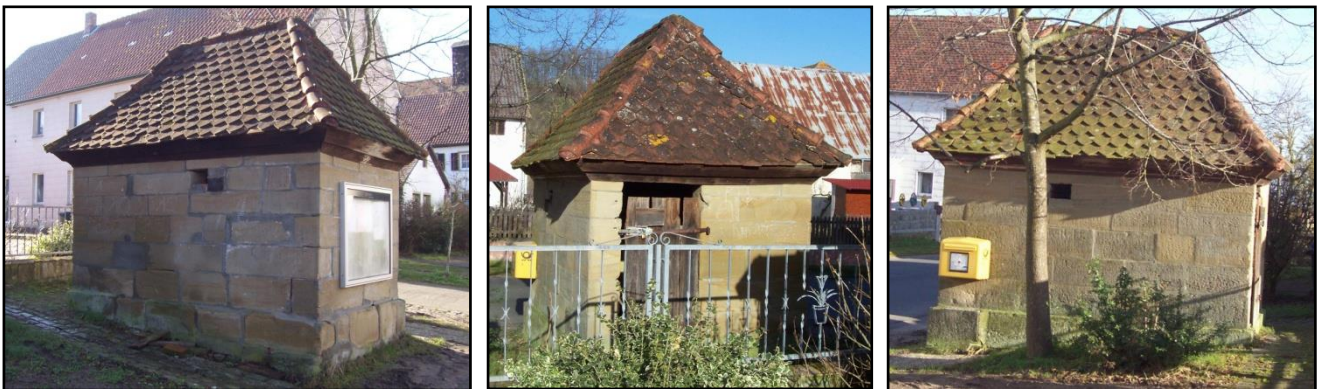
Brunnenhaus Ostseite, Südseite und Westseite mit neuer Linde

Das Brunnenhaus und der Brunnen befinden sich neben der Durchgangsstraße in der Mitte des Straßendorfes. Es ist ein rechteckiger (3,50 m auf 2,20 m) eingeschossiger Bau mit Außenwänden aus Schilfsandstein-Quadermauerwerk mit gestockten Oberflächen auf einem ca. 4 cm vorspringenden Sockelmauerwerk, ebenfalls aus Sandsteinquadern. Das Häuschen hat über einer von außen sichtbaren umlaufenden Fußschwelle ein Walmdach mit einer Dacheindeckung aus Biberschwanzziegeln in Spitzform. Die Gesamthöhe ist etwa 4 Meter.

Der Zugang erfolgt durch eine Holztüre an der Südseite. Über dem derzeit abgedeckten Brunnenschacht sind im massiven Dachgebälk noch die Stellen erkennbar, an denen früher die Schöpfvorrichtungen zur Wassererfassung befestigt waren.

Auf der West- und Ostseite fehlt jeweils in etwa 1,5 m Höhe ein Quaderstein. Diese Öffnungen dienen als Lichteinfall und sorgen für eine gute Luftzirkulation im Inneren.

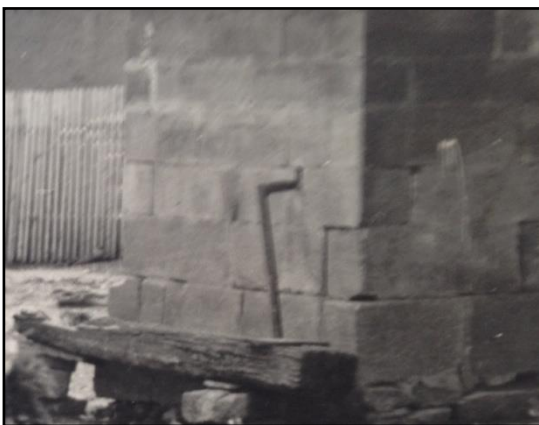
Brunnenhaus mit Trog 1950

Im Brunnenhaus war in etwa 1 m Höhe ein starker Eichenbalken über dem Brunnenschacht angebracht. Über dem Balken war eine Winde mit einem Zahnrad montiert. Die Winde hat einen Vorlauf-, einen Rücklauf und eine Sperre. Über dem Zahnrad läuft eine Kette. Links und rechts hängt je ein Holzeimer mit klappbarem Boden. Während der eine Eimer mit etwa 20-25 Liter Fassungsvermögen mittels einer Kurbel hochgezogen wird, befüllt sich der andere unten wieder. Der volle Eimer wird im Brunnenhaus in einen Trog entleert. Über ein Rohr gelangt das Wasser dann nach außen in die Tränke.
